SUVANNON TOIMINTAKESKUS, SAVITAIPALE

HANKESUUNNITELMA

PVM: 8.10.2024

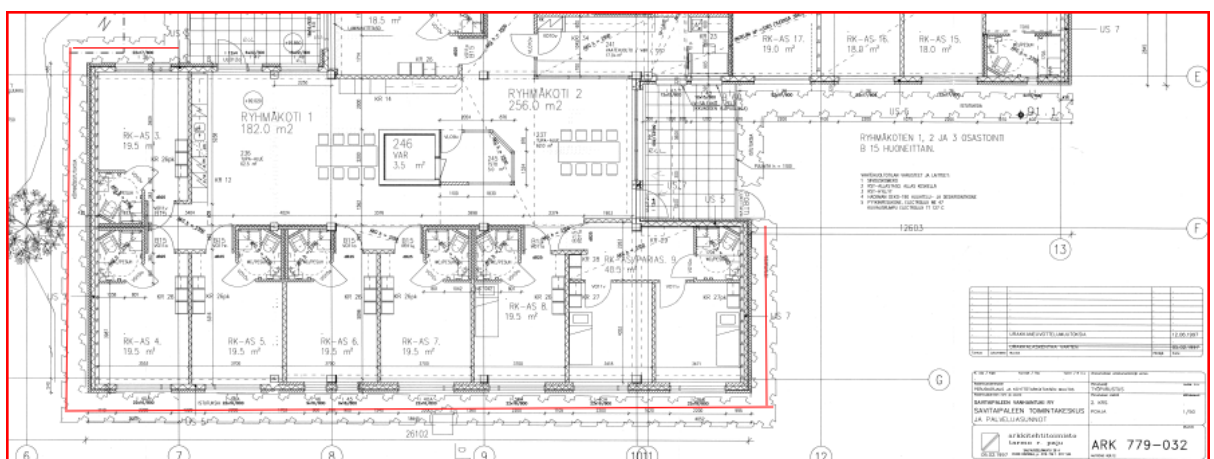
Vanhan vss:n yläpohjan päällisen kastuminen on todennäköisesti aiheutunut ulkopuolisista vesivuodoista, jotka puolestaan ovat aiheutuneet puutteellisista vedeneristyksistä rakennuksesta poispäin sekä puutteellisista vedeneristyksistä rakennuksen ulkoseinä- ja sokkelirakenteissa. Nyt tehtävien korjausten ensimmäinen ja tärkein vaihe on poistaa ulkopuoliset vesivuodot rakennuksesta. Uusia suunniteltuja korjaustöitä ei voida aloittaa, ennen kuin kaikki vesivuodot rakennukseen on saatu luotettavasti tukittua.

Kuva 2. Avattavien seinänvierustojen kohdat päiväkotialueella, esitetty punaisella.

Vanhan vss:n sijainnin sekä suoritettujen kosteusmittauksen perusteella on suunniteltu avattavaksi osa julkisivujen vierustoja (kuva 2).

Ulkoseinävierustojen avausten yhteydessä tarkistetaan avattavien kohtien sokkeleiden vedeneristysten kunto. Tehdään korjaukset rakenteisiin sekä sen jälkeen vedeneristykseen, asennetaan uudet salaojat sekä sadeveden ohjausjärjestelmä. Alla olevassa kuvassa on esitetty avattavien ulkoseinien kohdat punaisella.

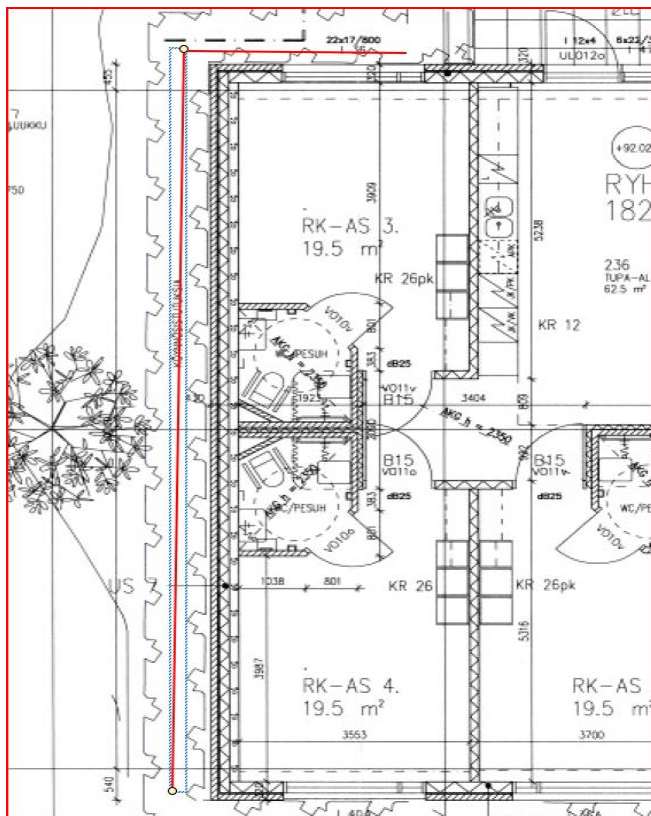
Kuva 3. Asunnossa 3 on selkeästi havaittavaa kosteuden aiheuttamaa hajua sekä näkyvää jälkeä ulkoseinällä.

Nyt tehtävässä saneerauksessa avataan pihakannesta pieni osuus, joka on esitetty kuvassa 3. Suoritettavalla avauksella etsitään asuntoon RK-as 3 kulkeutuneen kosteuden lähde ja korjataan se. Samalla tarkistetaan koko seinän tilanne, eli myös asunnon 4 kohdalla. Avattavan osuuden vesieristykset uusitaan ja kansi ennallistetaan sen jälkeen
