Kuntotarkastus RS³

Hallitie 2
54800 Savitaipale
19.03.2024

YHTEENVETO

Tarkastuksen kohteena oli noin vuonna 1989 rakennettu toimitilarakennus.

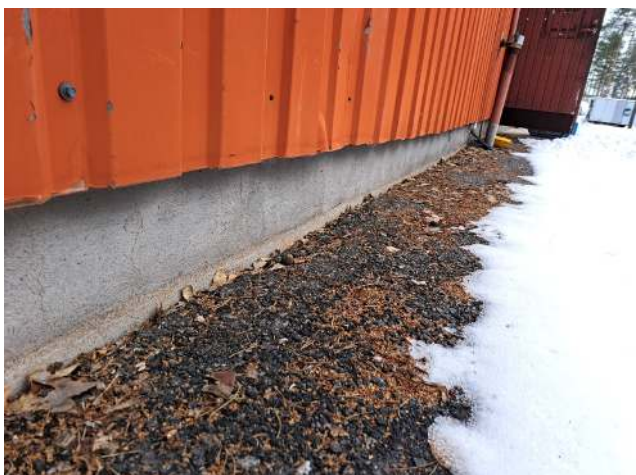
1. Perustukset ja sokkelit:

- Sokkeleissa ei havaittu silmämääräisesti tarkasteltuna rakenteellisesti merkittävää halkeilua tai viitteitä painumisesta.
- Sokkelissa ei havaittu merkittäviä kosteuteen viittaavia jälkiä.
- Perusmuurin vedeneristyksestä ei tehty havaintoja maanpinnan yläpuolella. *Toimiva perusmuurin vedeneriste vähentää perusmuurin ja alapohjan kosteusrasitusta.*

Suosittelaa perusmuurin vedeneristeen olemassaolon selvittämistä.

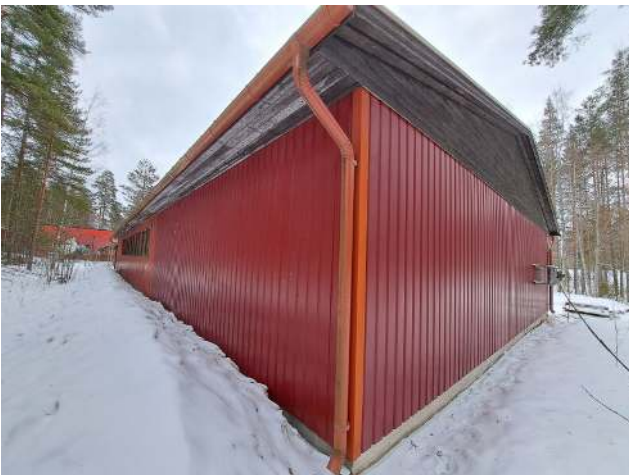
3. Sadevesien ohjausta

- Vesikaton sade- ja sulamisvedet on johdettu syöksytorvien alla sijaitseviin betonikouruihin, joista vedet on johdettu pois rakennuksen viereltä.
- Rakennuksen päädyssä sijaitsevaan laajennusosaan ei ole asennettu sadevesikourua.

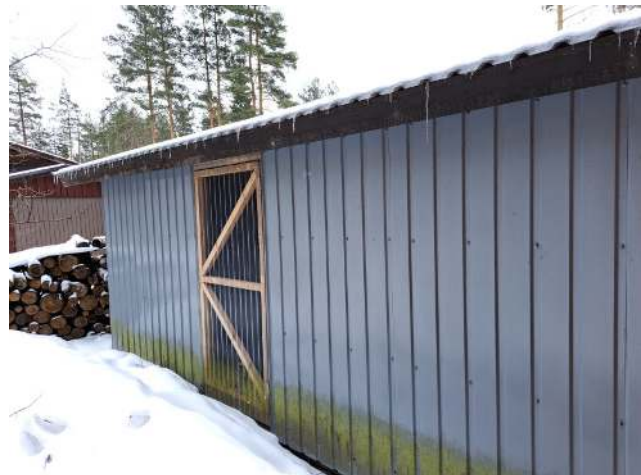
6. Sadevesikouru puuttuu

Suositellaan kourun asentamista.

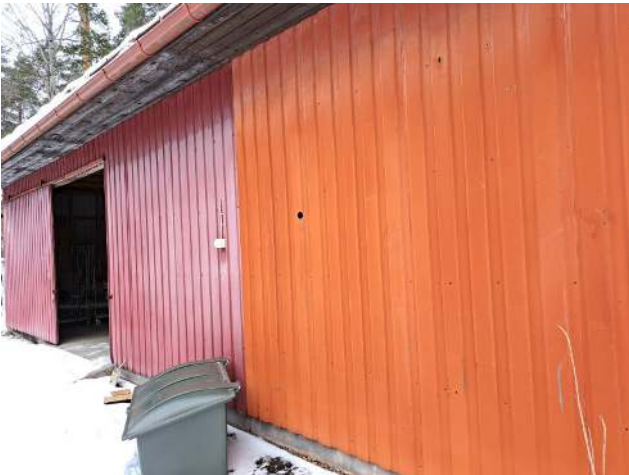
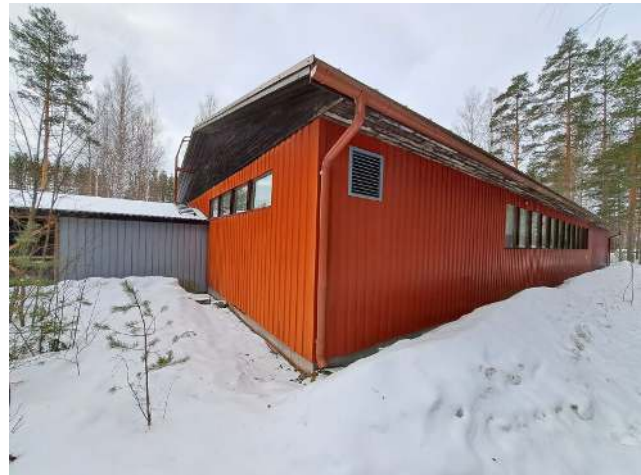
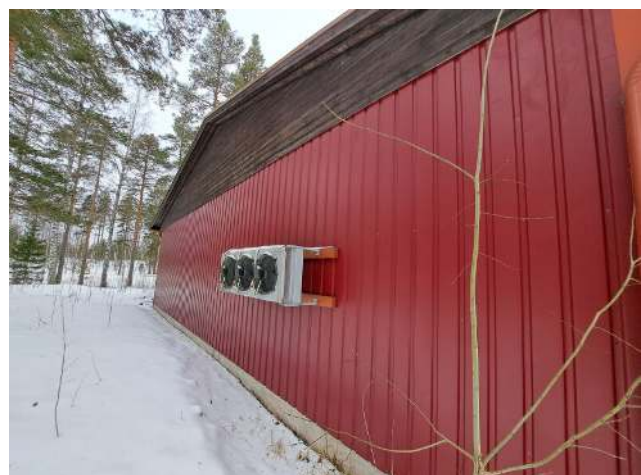
7. Julkisivu

- Päätykolmioiden ja räystään alaosan laudoituksen maalipinta on haalistunut. *Julkisivujen puuosat suositellaan huoltomaalattavaksi 6-12 vuoden välein maalityypistä ja ilmansuunnasta riippuen.*

Suosittellaan julkisivun puuosien huoltokäsittelyä.

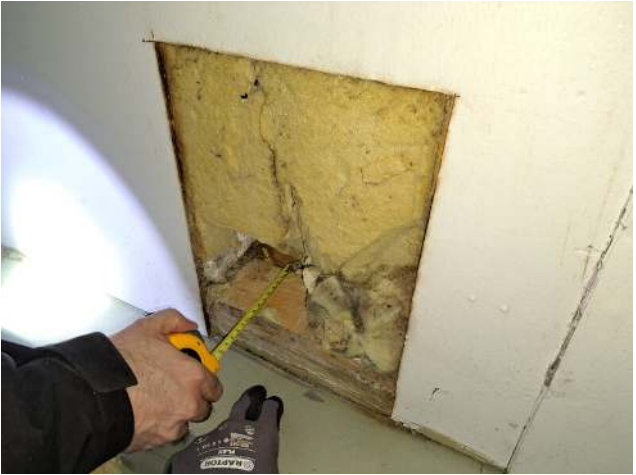
- Seinän rakenne selvitettiin rakenneavauksella mahdollisen valesokkelirakenteen epäilyn poissulkemiseksi. Todettiin, että seinän alaohjauspuu on asennettu lähtemään sokkeliharkon päältä, eli kyseessä ei ole valesokkelirakenne. Sokkelin ja alaohjauspuun väliin on asennettu kapillaarikatkona toimiva kermieristekaista. Alaohjauspuun kosteusmittauksessa ei havaittu kohonneita kosteusarvoja.
- Seinissä on paikoitellen mahdollisia kylmäsiltoja mm. läpivientikohdissa. Mahdollisia kylmiä kohtia suositellaan eristämään esim. uretaanivaahdolla.

11. Seinän rakenne lämpimissä tiloissa

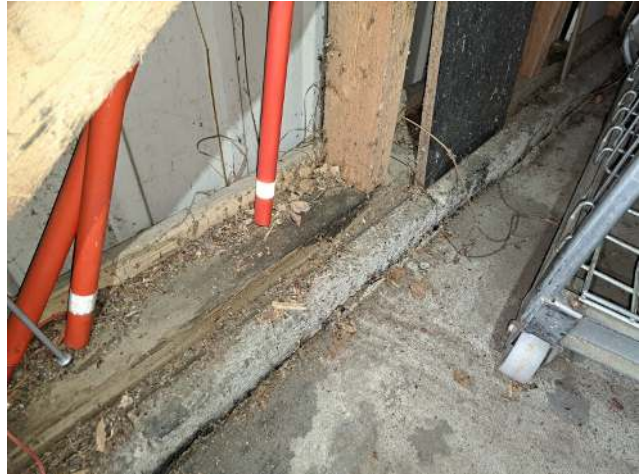
12. Seinän rakenne kylmässä tilassa

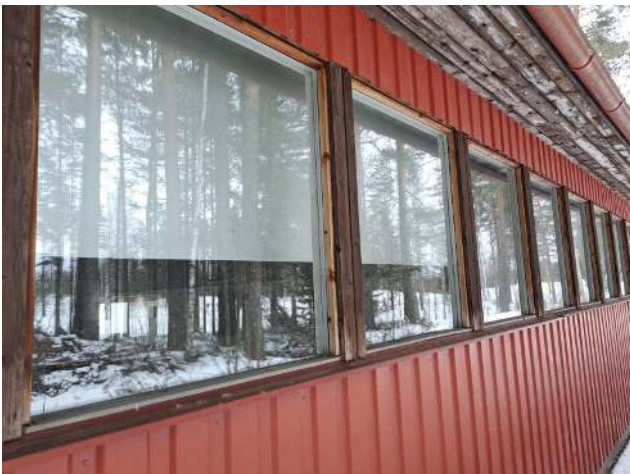
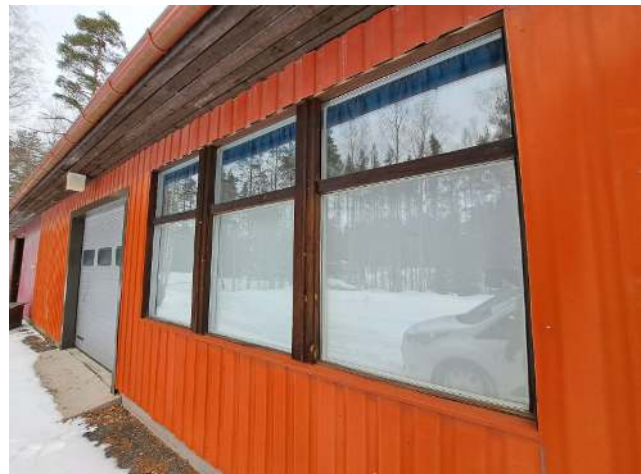
13. Ikkuna

- Rakennuksen ikkunat ovat kiinteitä 1-puitteisia eristyslaselementti-ikkunoita.
- Ikkunoiden ja ulko-ovien puuosien maalipinnat ovat paikoitellen haalistuneet/vaurioituneet.

- Eristyslaselementti-ikkunat ovat ylittämässä teknisen käyttöikänsä ja niiden uusimistarpeeseen tulee varautua. Eristyslaselementtien ikääntyessä riski niiden harmaantumisesta kasvaa. *Eristyslaselementtien tekninen käyttöikä on noin 30 vuotta (Raksystems Insinööri-toimiston Oy:n tarkastuksissa tehtyihin havaintoihin perustuva tieto).*

Suosittelaa ikkunoiden ja ovien puu-osien huoltokäsittelyä.

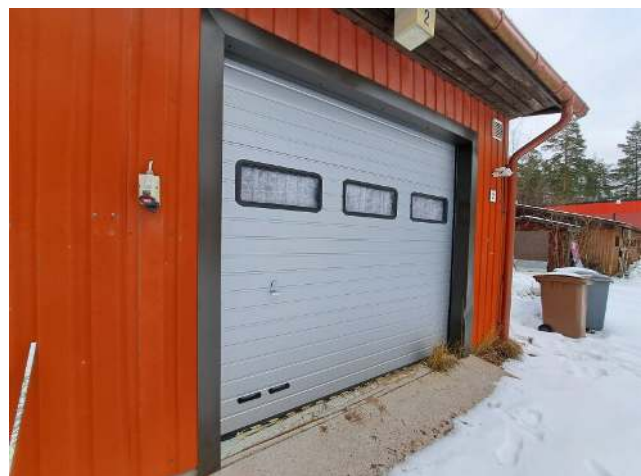
16. Nosto-ovi

- Nosto-ovissa ei havaittu huomautettavaa.

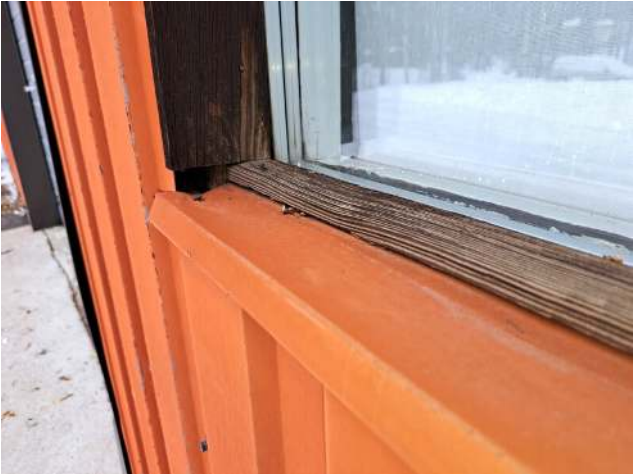
17. Vesipellit

- Vesipeltien kaadot ovat puutteelliset.

Suosittelaa peltien kallistusten korjaamista.

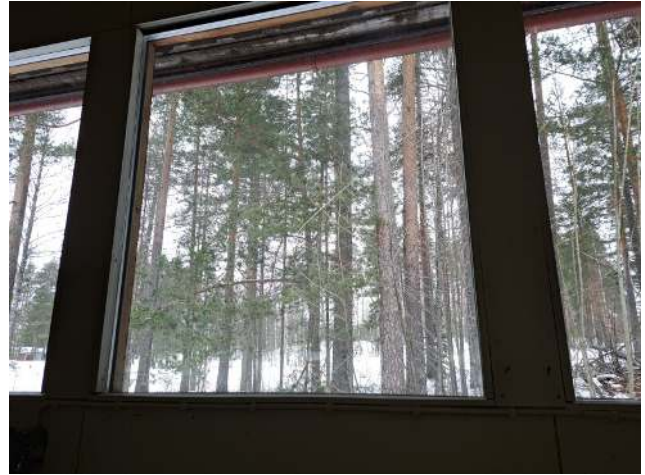
- Hallin ikkunassa havaittiin särö.

18. Haljennut ikkunalasi

Suosittelaa ikkunalasin vaihtamista.

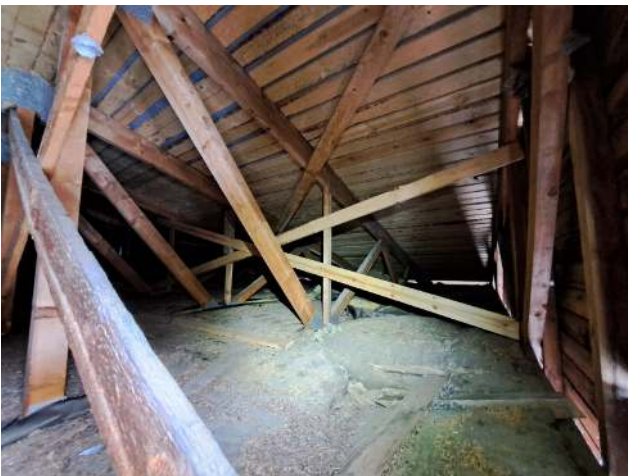
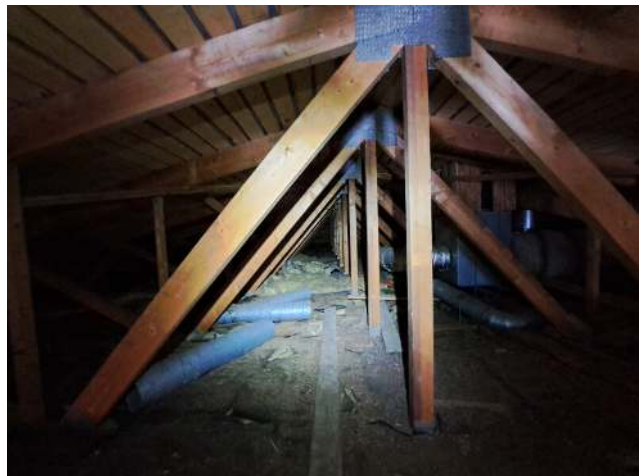
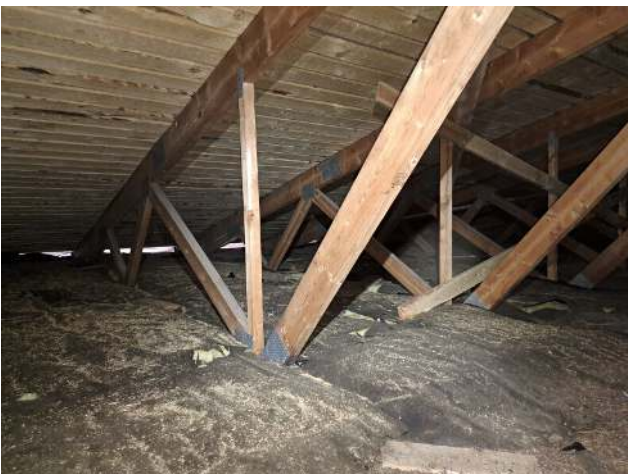
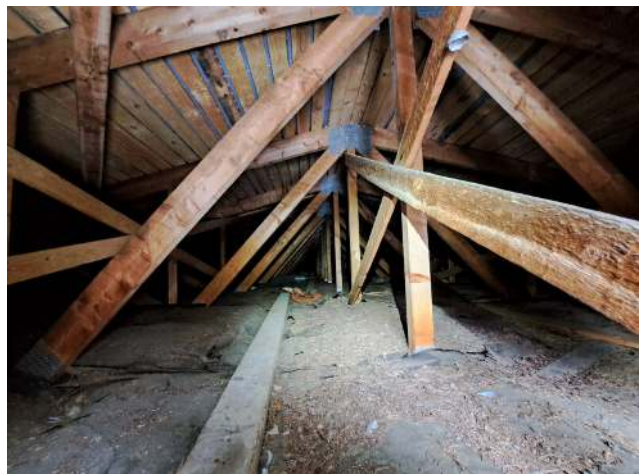
23. Yläpohjatila

- Eristeissä havaittiin tuhoeläinten koloja ja jätöksiä.

Suosittelaa tuhoeläinten karkottamista.

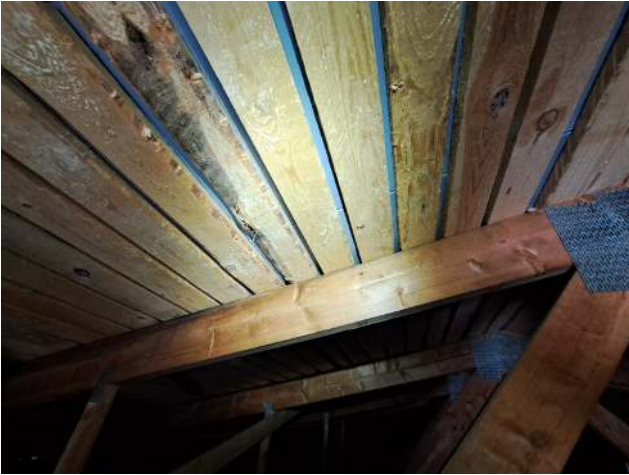
- Aluskatetta ei havaintojen mukaan ole. Aluskatteen puuttuminen voi aiheuttaa kosteuden tiivistymistä katteen alapintaan. Viitteitä kosteuden tiivistymisestä ei havaittu aluslaudoituksessa. Ei toimenpiteitä.

27. Ei aluskatetta

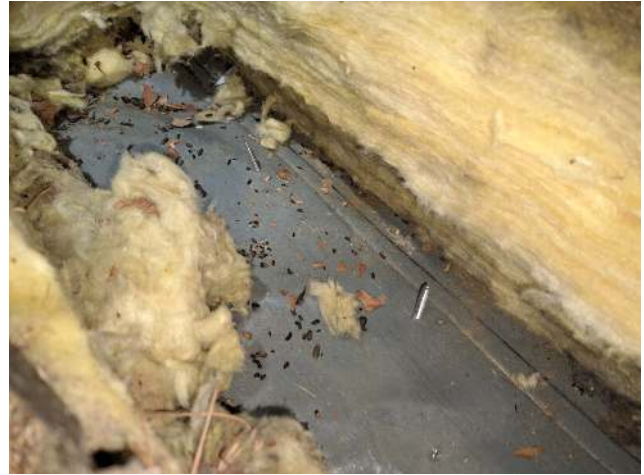
- Höyrönsulun läpi on paikoitellen porattu mm. ruuveja alapuolelta käsin. Höyrönsulun epätiivyyden voivat aiheuttaa kosteuden tiivistymistä rakennepintoihin. Pistokokeen omaisesti tarkasteltuna ei havaittu viitteitä kosteuden tiivistymisestä.

28. Eriste ja höyrynsulku

Ei välittömiä toimenpiteitä. Mahdollisuuksien mukaan on suositeltavaa tiivistää höyrönsulun epätiivyeyskohdat.

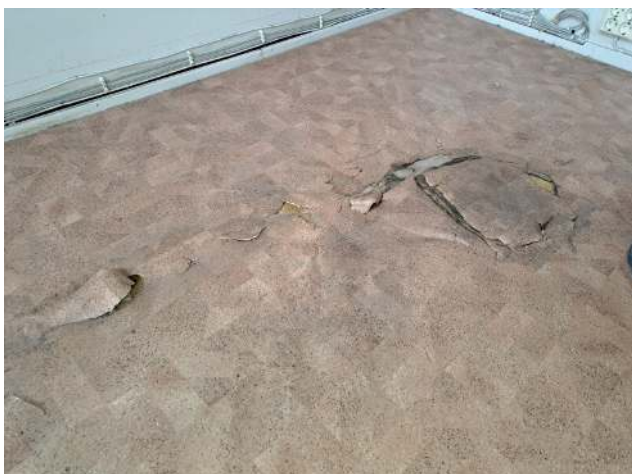
- Allaskaapin edustan lattia ja seinäpinnat pesualtaan kohdalta kartoitettiin kosteudentunnistimella 0,2-0,5 m havaintopisteiden välillä. Ei havaittu kosteutta. Lattiassa on ilmeisesti kylmälaitteen vuodon aiheuttama kosteusjälki.

37. Kosteushavainnot

Tilan muovimatto suositellaan poistamaan ja lattia kuivattamaan tältä osalta.

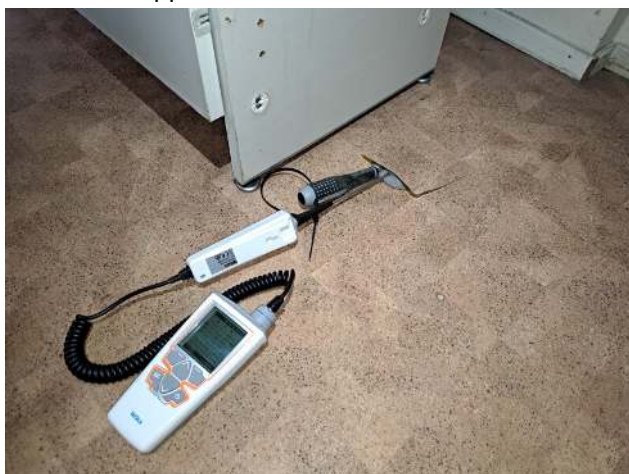
Muovimaton alapuolelta mitattiin suhteellinen kosteus taukotilan toisesta päästä. Kosteus ei ollut koholla.

38. Viiltomittaus taukotilan lattiasta

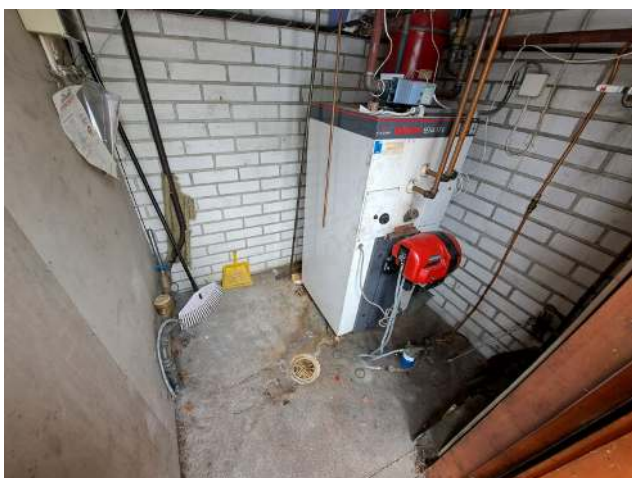
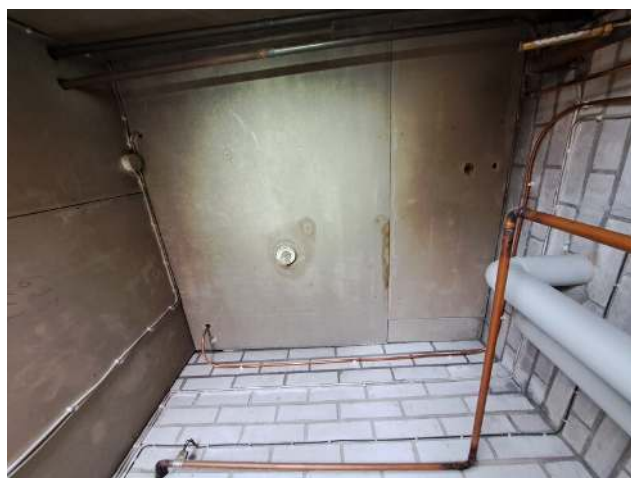
39. Tekninen tila

- Teknisen tilan katossa havaittiin kosteuden aiheuttamia jälkiä.

Suosittelaaan kastuneiden levyrakenteiden uusimista ja niiden alapuolisten osien tarkastamista.

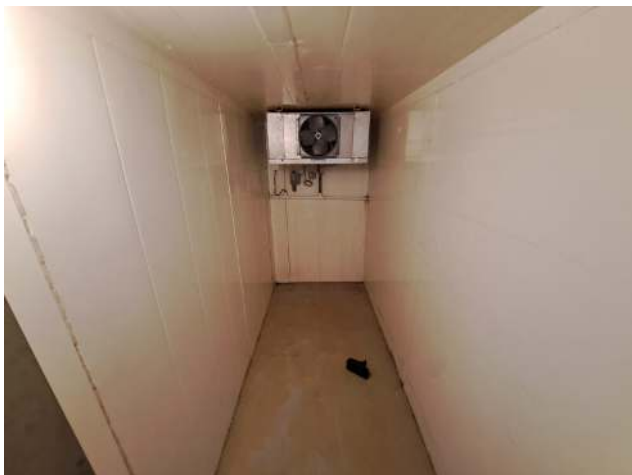
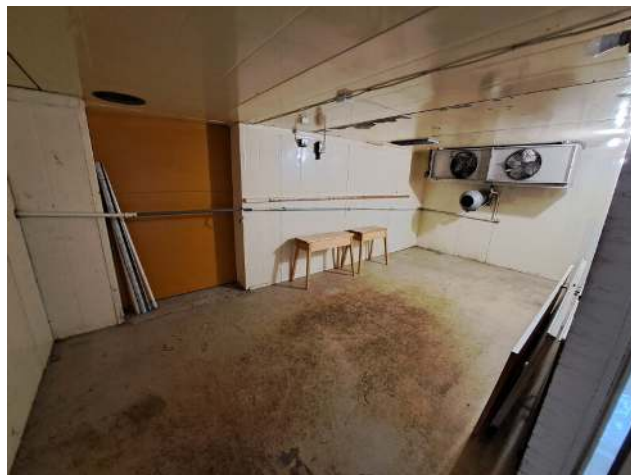
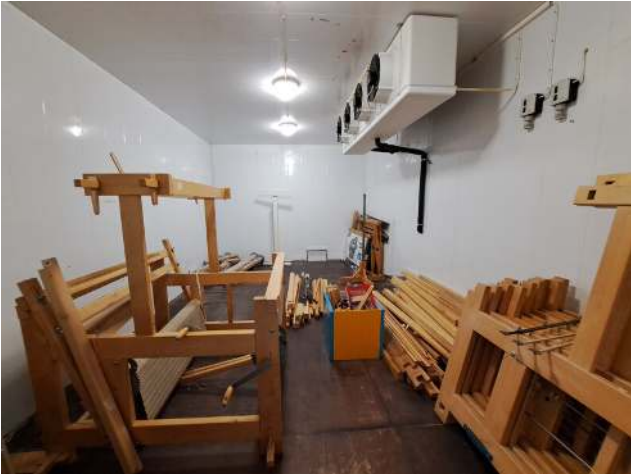
41. Kylmiö

- Rakennuksessa on kylmiötiloja. Kylmähuoneiden on havaittu rasittavan ympäröiviä rakenteita ilmankosteuden tiivistyessä kylmähuoneen seinä- ja kattopintoihin. Tarkastuksessa tutkittiin kylmähuonetta ympäröivät seinäpinnat viereisistä tiloista, eikä normaalista poikkeavaa kosteutta tai viitteitä vaurioitumisesta havaittu.

Suosittelaaan rakenteiden kunnan tarkkailua säännöllisesti.

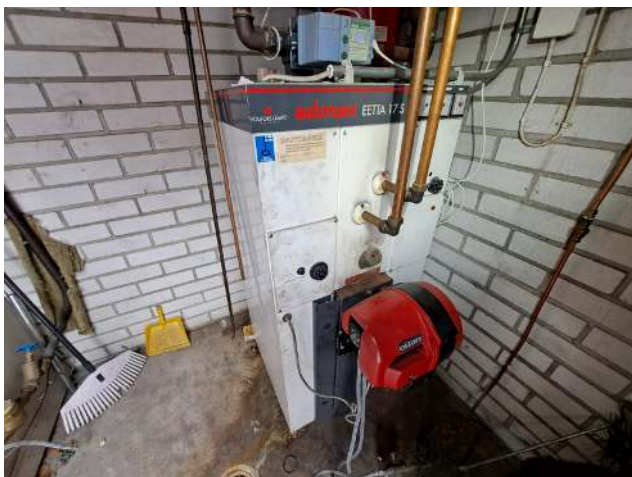
45. Lämmityskattila

- Lämmitysjärjestelmässä ei havaittu pintapuolisessa tarkastelussa vauriota tai huomautettavaa. Kattila on vuodelta 1996 ja poltin on uusittu 2021.
- Öljysäiliön tarkastusajankohdasta ei saatu selvyyttä tarkastuksella.

Suositellaan öljysäiliön tarkastamista.

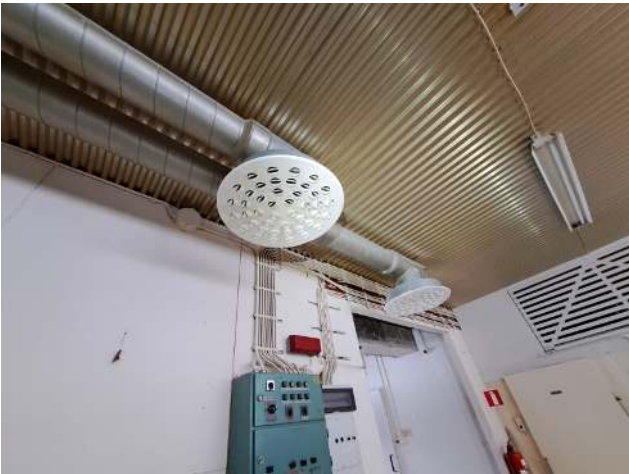
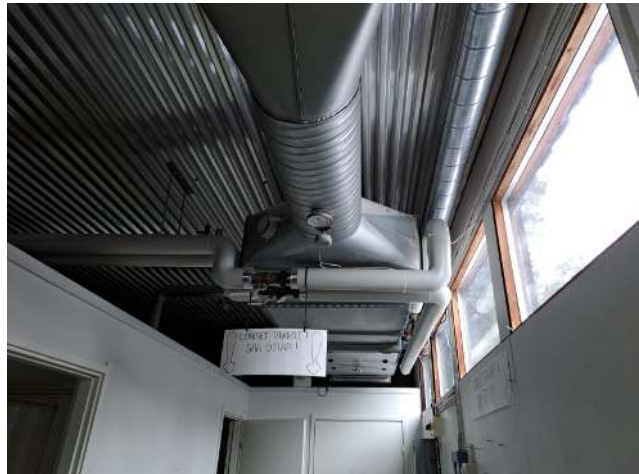
49. Poistoilmakanava

- Ilmanvaihtokoneessa ei havaittu silmämääräisesti tarkasteltuna huomautettavaa.
- Ilmanvaihtojärjestelmän toiminnan kannalta on oleellista, että järjestelmä on aina päällä. Samoin kanavisto ja venttiilit tulee pitää puhtaina.
- Ilmanvaihtokanavien nuohouksesta ei ole tietoa. Ilmanvaihtokanavat suositellaan nuohottavaksi 10 vuoden välein (KH 90-00403, Kiinteistön tekniset käyttöiät ja kunnossapitojaksot, 2008).

Suositellaan ilmanvaihtokanavien nuohoamista ja samassa yhteydessä ilmavirtauksien tarkastamista ja säätämistä.

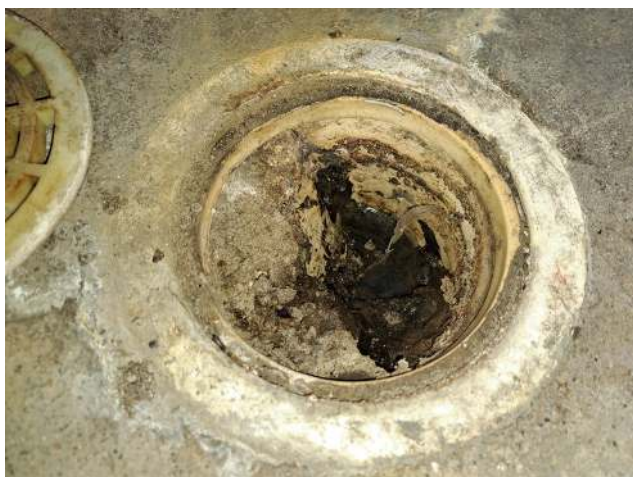
53. Teknisen tilan lattiakaivo

- Viemäreissä ei havaittu näkyvillä osilla viitteitä vaurioista tai puutteita.
- Teknisen tilan ja hallitilan lattiakaivot ovat silmämääräisesti arvioiden tukkeessa.

Suosittelaa kaivojen puhdistamista.

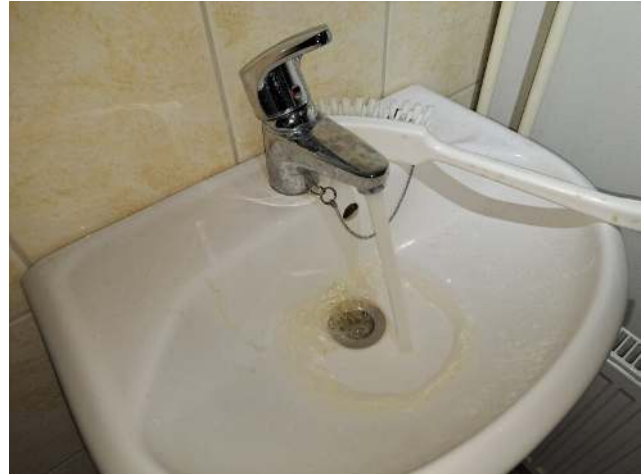
56. Vesi

Veden havaittiin olevan kellertävää. Veden laatu suositellaan varmistamaan ennen sen käyttämistä.

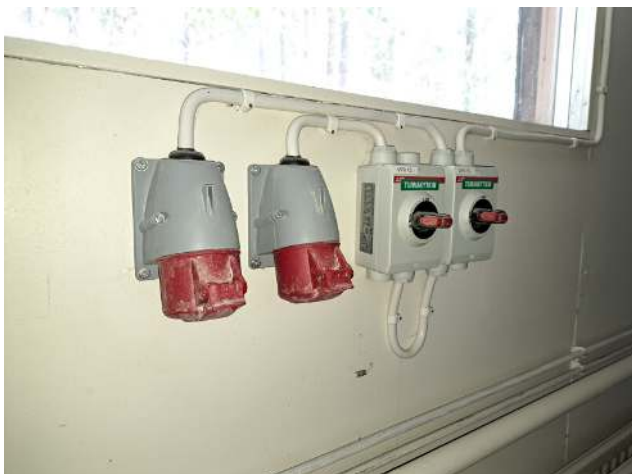
- Sähköjärjestelmää on silmämääräisesti arvioiden uusittu osittain. Sähköjärjestelmän uusimattomat osat ovat ylittäneet teknisen käyttöikänsä ja niiden uusimistarpeeseen tulee varautua. *Sähköjärjestelmän osien tekninen käyttöikä on pääosin noin 30-50 vuotta. (ST 97.00, Sähkö- ja tietojärjestelmien kuntotutkimus, 2005).*

57. Uusittuja sähköpistokkeita

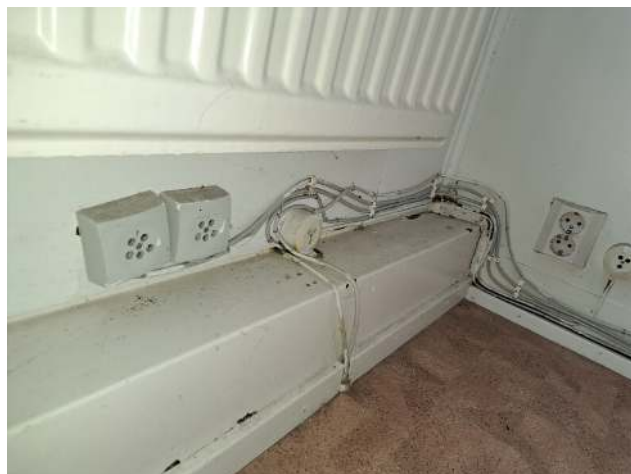
58. Vanhoja telekaapeleita ja rasioita
