Kuntotarkastus RS³

Hallitie 2
54800 Savitaipale
19.03.2024

YHTEENVETO

Tarkastuksen kohteena oli noin vuonna 1989 rakennettu toimitilarakennus.

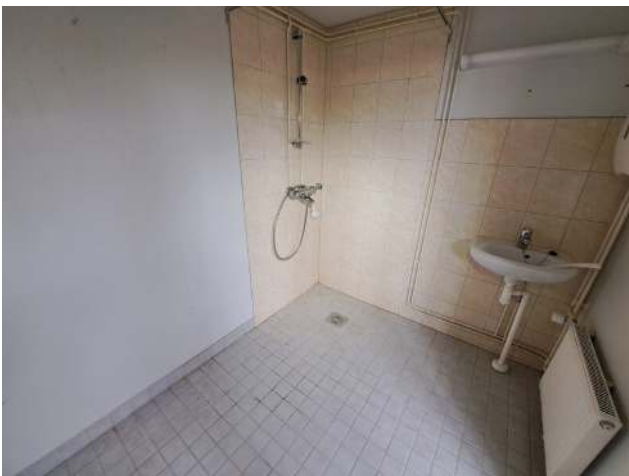
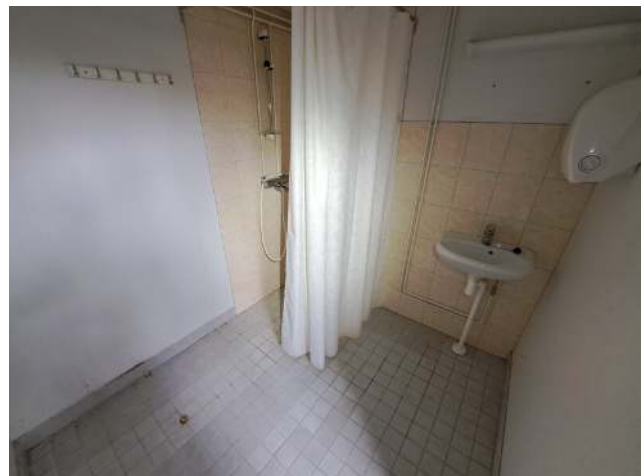
29. Pesuhuone

- *Tiloissa käytetyn massamaisen vedeneristeen tekninen käyttöikä on normaalirasituksessa 30 vuotta (KH 90-00403, Kiinteistön tekniset käyttöiät ja kunnossapitojaksot, 2008). Vedeneristeen tarkka asennusaika ei ole tiedossa, mutta silmämääräisen arvion perusteella se on asennettu 2000-luvun alussa.*

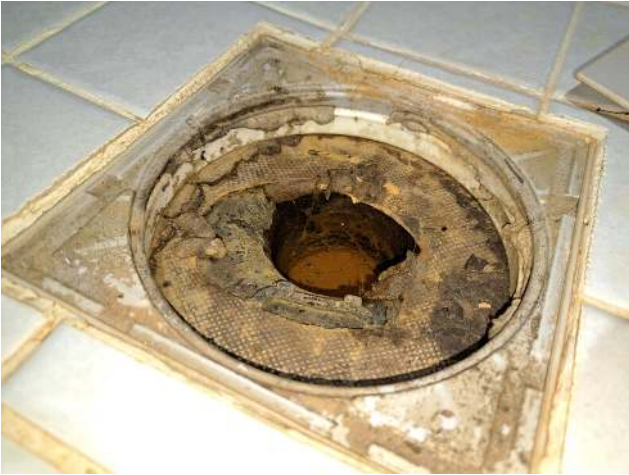
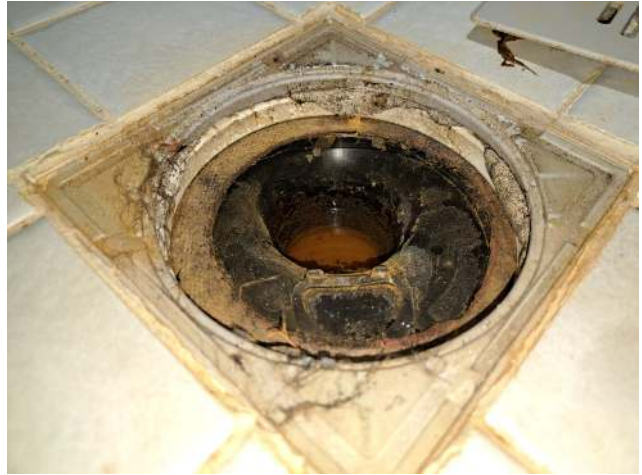
31. Pesuhuoneen lattiakaivo

- Lattiakaivoissa ei havaittu puutteita tai vaurioita.

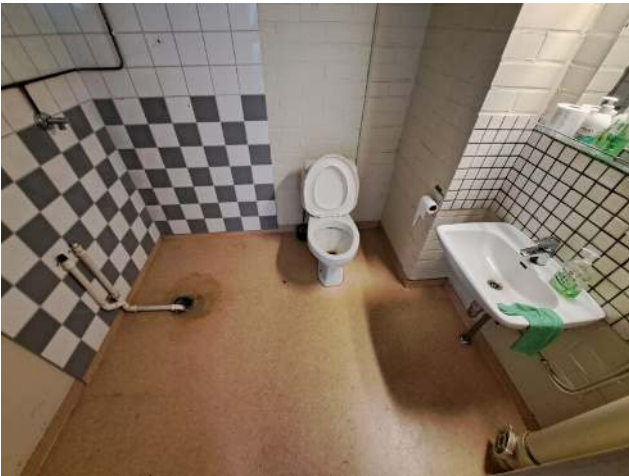
33. WC-tilaa

- Tilassa ei havaittu huomautettavaa.

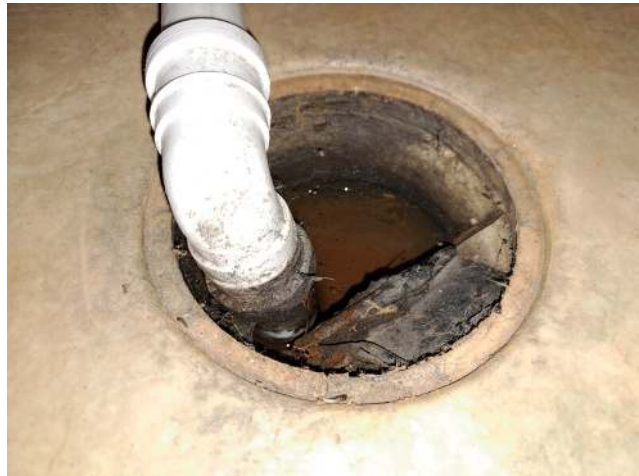
34. Lattiakaivo

- Lattiakaivossa ei havaittu puutteita tai vaurioita.

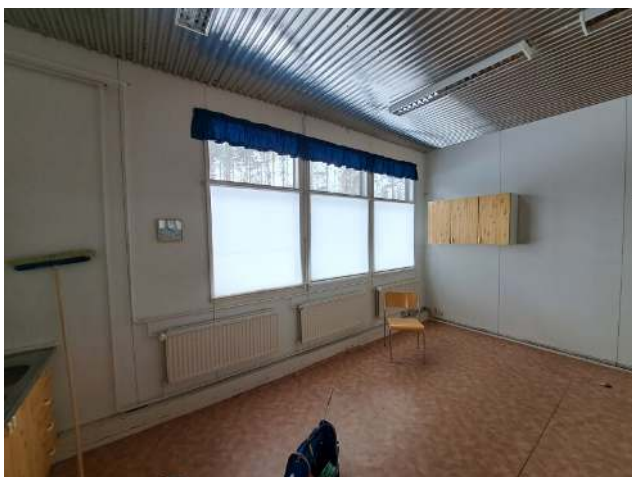
35. Taukotila

Muovimaton alapuolelta mitattiin suhteellinen kosteus taukotilan toisesta päästä. Kosteus ei ollut koholla.

- Tilassa ei havaittu muuta huomautettavaa.

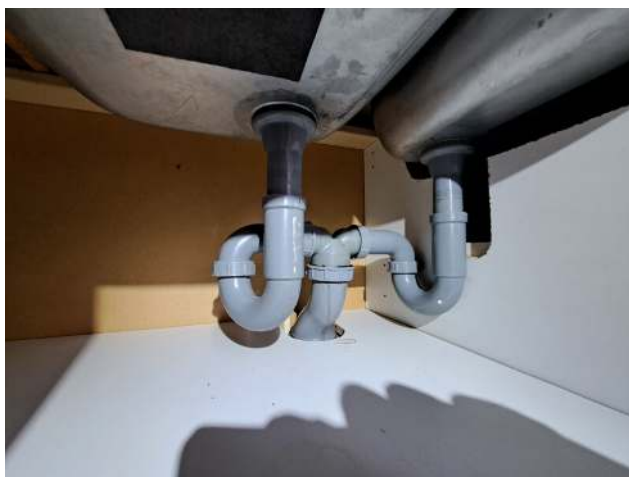
36. Allaskaappi

- Allaskaapin edustan lattia ja seinäpinnat pesualtaan kohdalta kartoitettiin kosteudentunnistimella 0,2-0,5 m havaintopisteiden välillä. Ei havaittu kosteutta. Lattiassa on ilmeisesti kylmälaitteen vuodon aiheuttama kosteusjälki.

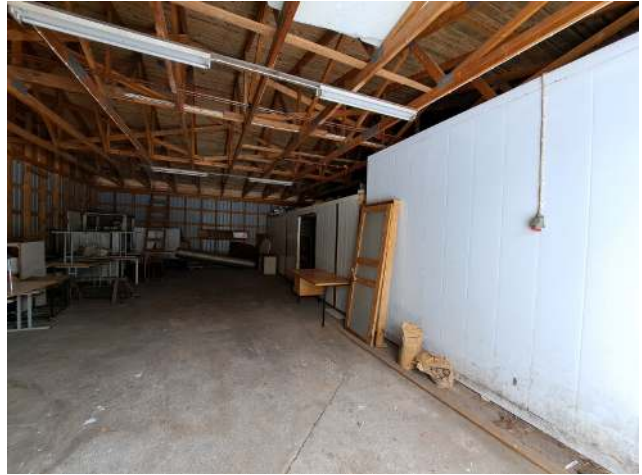
44. Kylmä hallitila

- Rakennuksessa on kylmiötiloja. Kylmähuoneiden on havaittu rasittavan ympäröiviä rakenteita ilmankosteuden tiivistyessä kylmähuoneen seinä- ja kattopintoihin. Tarkastuksessa tutkittiin kylmähuonetta ympäröivät seinäpinnat viereisistä tiloista, eikä normaalista poikkeavaa kosteutta tai viitteitä vaurioitumisesta havaittu.

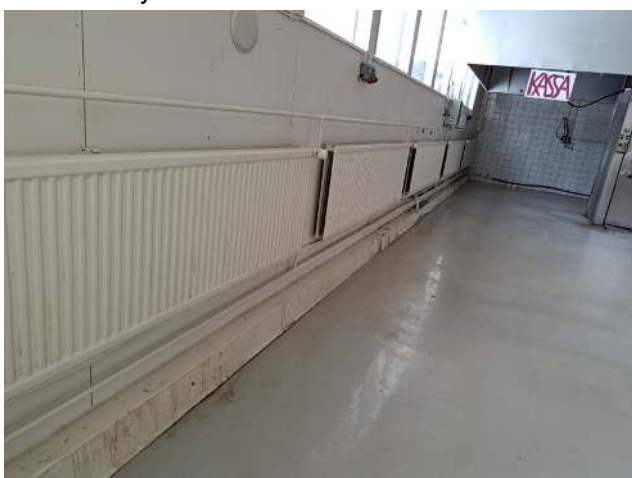
47. Patterit

- Lämmitysjärjestelmän näkyvillä osilla (patterit sekä niille tulevat putket) ei havaittu vuotoja tai vaurioita.

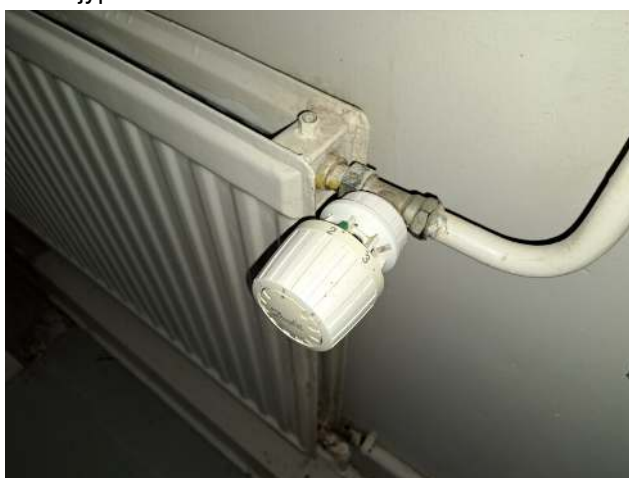
48. Termostaatit on uusittu
